# Dossier Technique Immobilier

Numéro de dossier : 3228  
Date du repérage : 19/11/2020

## Résumé de l'expertise n° 3228

Adresse : ..... **2 rue Pierre Loti**

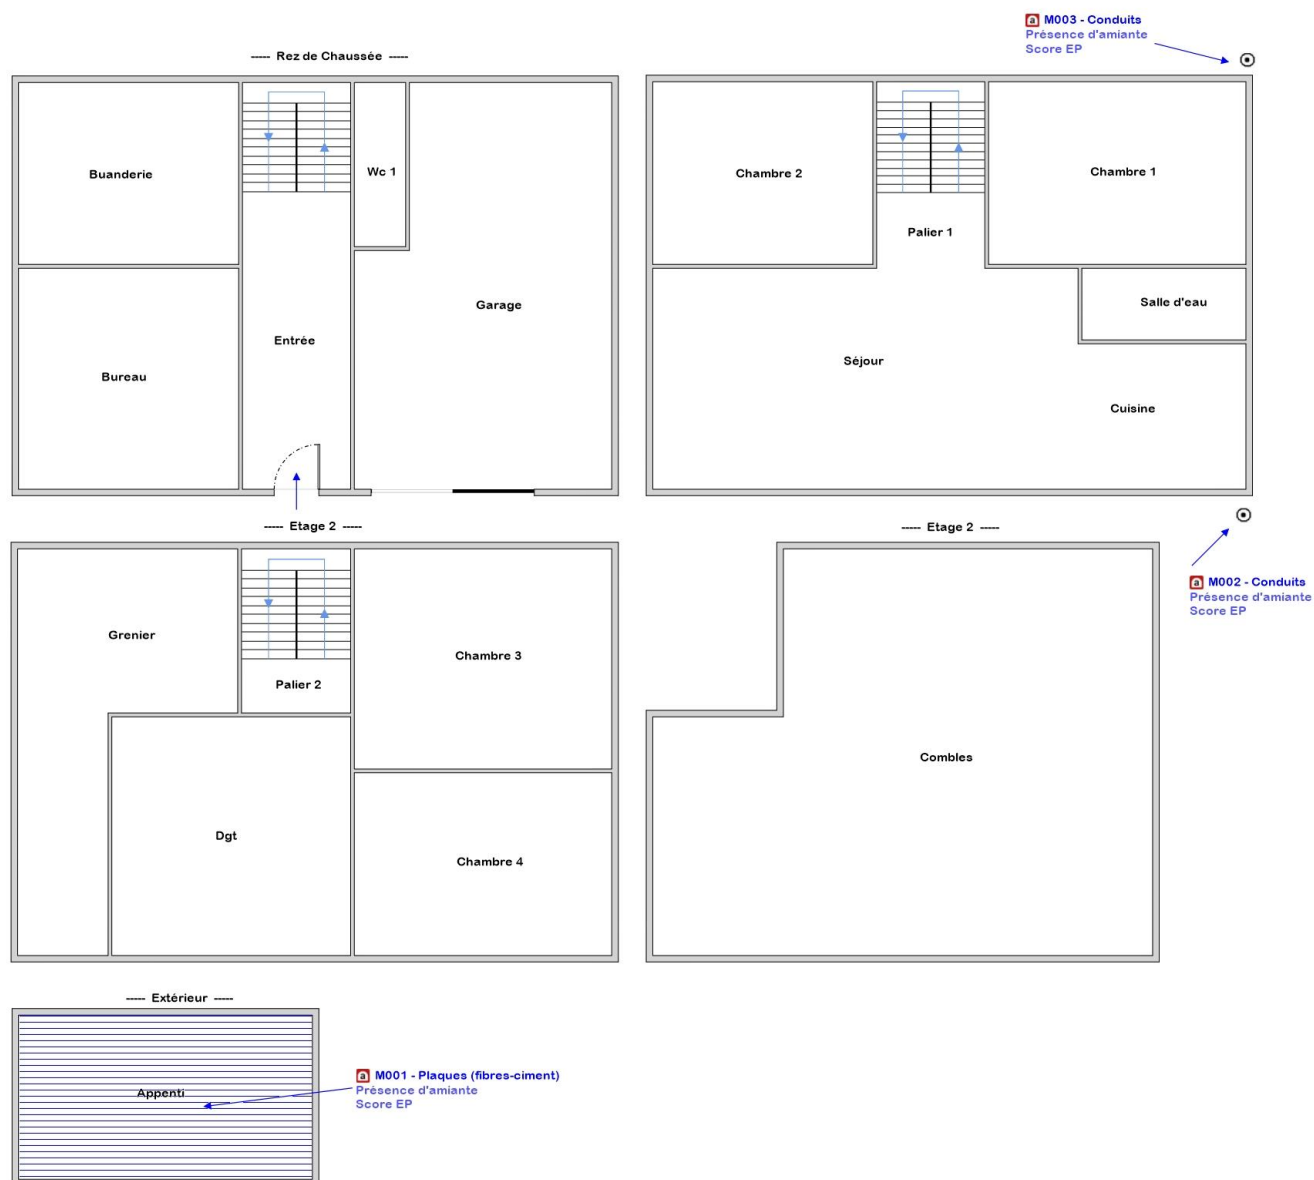
## 7.1 - Annexe - Schéma de repérage

**Planche (croquis) de repérage technique effectué par le cabinet : ABC IMMODIAG, auteur : Bertrand Cossec**  
**Dossier n° 3228 du 19/11/2020**  
**Adresse du bien : 2 rue Pierre Loti 29800 LANDERNEAU**

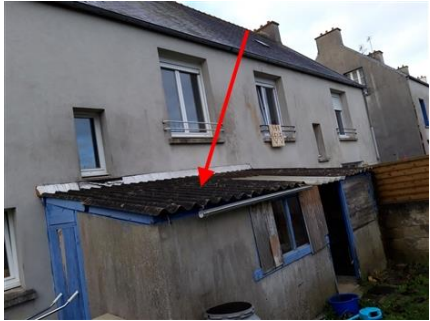
| | <p>Photo n° PhA001<br/>Localisation : Extérieur - Appenti<br/>Ouvrage : Toitures<br/>Partie d'ouvrage : Plaques (fibres-ciment)<br/>Description : Plaques (fibres-ciment)<br/>Localisation sur croquis : M001</p> |

| Localisation | Identifiant + Description | Conclusion (justification) | Etat de conservation** et préconisations* | Photo |
|---|---|---|---|---|
| Extérieur - Appenti | Identifiant: M001<br>Description: Plaques (fibres-ciment)<br><a href="#">Liste selon annexe.13-9 du CSP :</a> B | Présence d'amiante (sur jugement de l'opérateur) | Matériau non dégradé<br><br><b>Résultat</b> EP**<br><br><b>Préconisation :</b> Il est recommandé de réaliser une évaluation périodique. | |

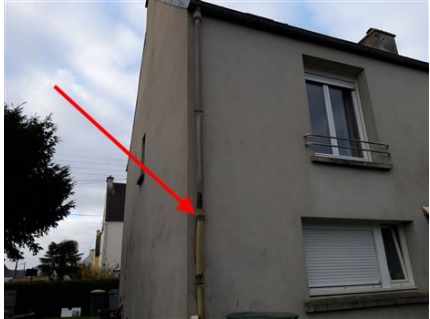
| | <p>Photo n° PhA002<br/>Localisation : Parties extérieures<br/>Ouvrage : Conduits de fluides (air, eau, autres fluides)<br/>Partie d'ouvrage : Conduits<br/>Description : Conduits<br/>Localisation sur croquis : M002</p> |

| Localisation | Identifiant + Description | Conclusion (justification) | Etat de conservation** et préconisations* | Photo |
|---|---|---|---|---|
| Parties extérieures | Identifiant: M002<br>Description: Conduits<br><a href="#">Liste selon annexe.13-9 du CSP :</a> B | Présence d'amiante (sur jugement de l'opérateur) | Matériau non dégradé<br><br><b>Résultat</b> EP**<br><br><b>Préconisation :</b> Il est recommandé de réaliser une évaluation périodique. | |

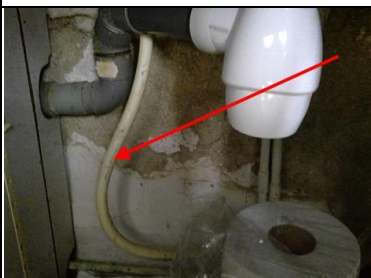
| Points de contrôle <sup>(3)</sup><br>(selon la norme) | Anomalies observées<br>(A1 <sup>(4)</sup> , A2 <sup>(5)</sup> , DGI <sup>(6)</sup> , 32c <sup>(7)</sup> ) | Libellé des anomalies et recommandations | Photos |
|---|---|---|---|
| C.11 - 16c1<br>Raccordement en gaz des appareils de cuisson par tube souple | A2 | Le tube souple alimente en gaz un appareil de cuisson encastré. (Table de cuisson Firstline Plaque 3 feux)<br><b><u>Risque(s) constaté(s) :</u></b> Fuite de gaz | |

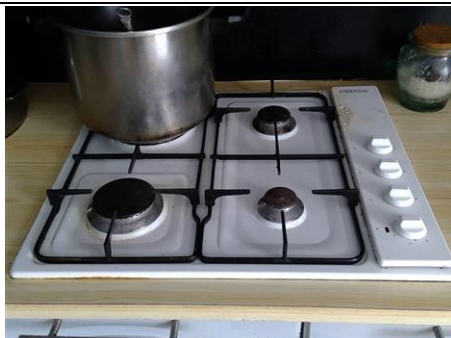
Photo n° PhGaz001  
Localisation : Cuisine  
Table de cuisson Firstline (Type : Non raccordé)  
Localisation sur croquis : 012

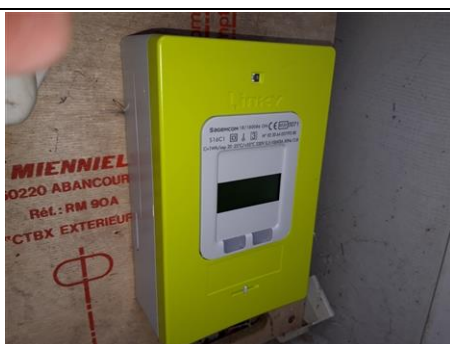
Photo du Compteur électrique

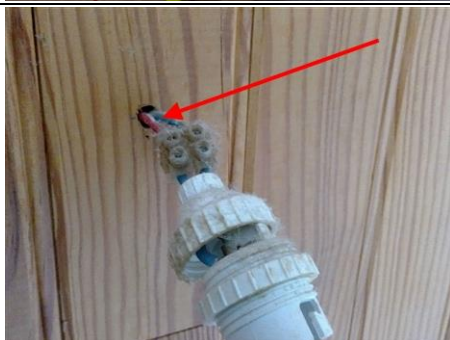
Photo PhEle001

Libellé de l'anomalie : B8.3 e Au moins un conducteur isolé n'est pas placé sur toute sa longueur dans un conduit, une goulotte ou une plinthe ou une huisserie, en matière isolante ou métallique, jusqu'à sa pénétration dans le matériel électrique qu'il alimente.

Commentaire : Notamment Chambre 1

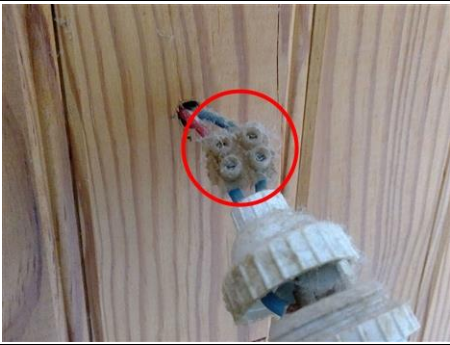
| | <p>Photo PhEle002<br/>Libellé de l'anomalie : B7.3 d L'installation électrique comporte au moins une connexion avec une partie active nue sous tension accessible.<br/>Commentaire : Notamment Chambre 1</p> |

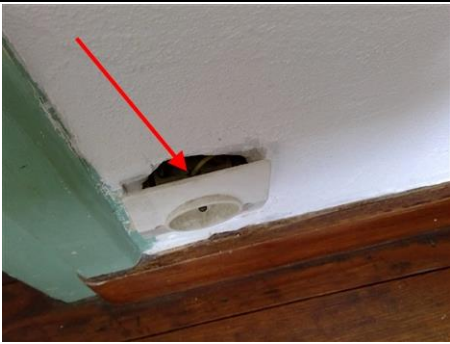
| | <p>Photo PhEle003<br/>Libellé de l'anomalie : B7.3 a L'Enveloppe d'au moins un matériel est manquante ou détériorée.<br/>Commentaire : Notamment pallier 2</p> |

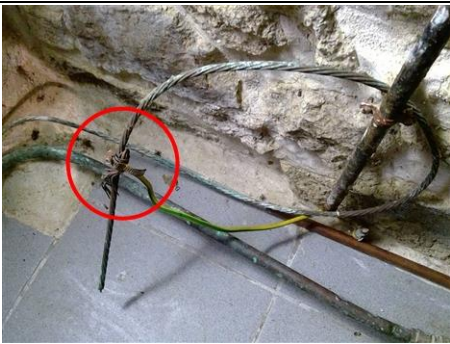
| | <p>Photo PhEle004<br/>Libellé de l'anomalie : B3.3.1 b Une canalisation métallique de liquide ou de gaz est utilisée comme prise de terre.</p> |

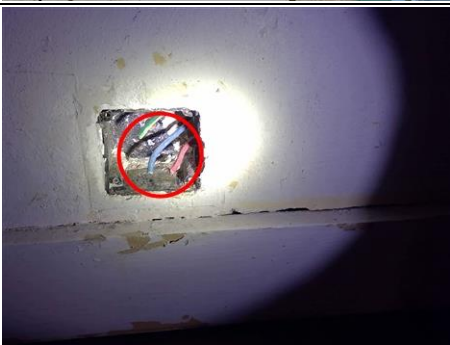
| | <p>Photo PhEle005<br/>Libellé de l'anomalie : B7.3 c2 Au moins un conducteur nu et/ou au moins une partie accessible est alimenté sous une tension supérieure à 25 V a.c. ou supérieure ou égale 60 V d.c. ou est alimenté par une source autre que TBTS.<br/>Commentaire : Notamment Séjour</p> |

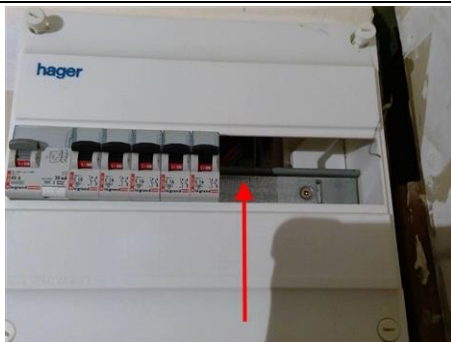
Photo PhEle006

Libellé de l'anomalie : B7.3 e L'installation électrique comporte au moins un dispositif de protection avec une partie active nue sous tension accessible.

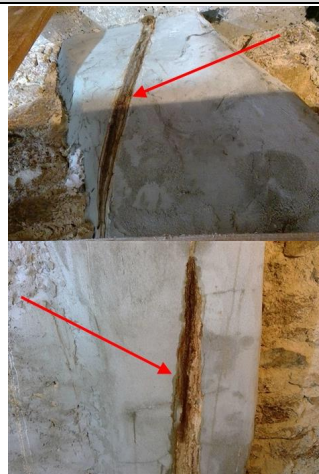
| Localisation | Liste des ouvrages, parties d'ouvrages | Observations et constatations diverses | Photos |
|---|---|---|---|
| Etage 2 - Grenier | Mur - Maçonnerie | Présence de fissures et infiltration sur boisseau de cheminée | |

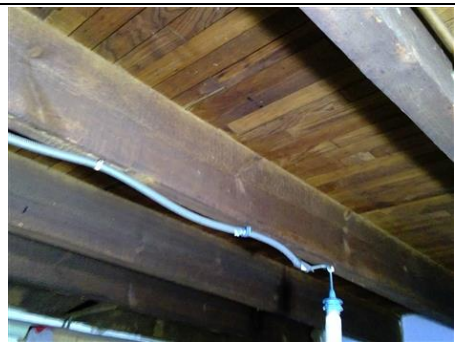
**Photo n° PhTer001**  
**Localisation :** Rez de Chaussée - Chaufferie  
**Ouvrage :** Plafond - Poutres bois lames de parquet  
**Parasite :** Insectes à larves xylophages  
**Indices :** orifices obturés ou non (présence sur tout l'élément concerné)  
**Localisation sur croquis :** 001

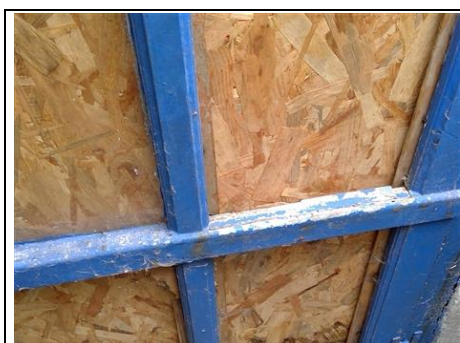
**Photo n° PhTer002**  
**Localisation :** Extérieur - Appenti  
**Ouvrage :** Porte 1 - bois et verre et peinture  
**Parasite :** Insectes à larves xylophages, Champignon de pourriture molle, Champignon de pourriture fibreuse  
**Indices :** orifices obturés ou non (présence sur tout l'élément concerné), présence de pourriture fibreuse, présence de pourriture molle (présence sur tout l'élément concerné)  
**Localisation sur croquis :** 002

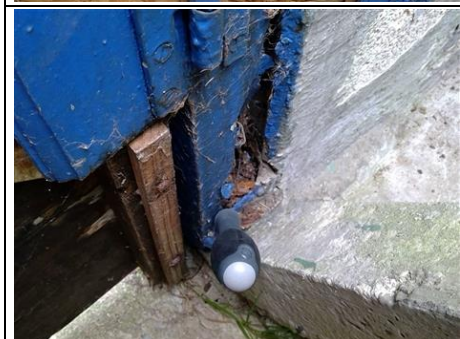
**Photo n° PhTer003**  
**Localisation :** Extérieur - Appenti  
**Ouvrage :** Porte 1 - bois et verre et peinture  
**Parasite :** Insectes à larves xylophages, Champignon de pourriture molle, Champignon de pourriture fibreuse  
**Indices :** orifices obturés ou non (présence sur tout l'élément concerné), présence de pourriture fibreuse, présence de pourriture molle (présence sur tout l'élément concerné)  
**Localisation sur croquis :** 003

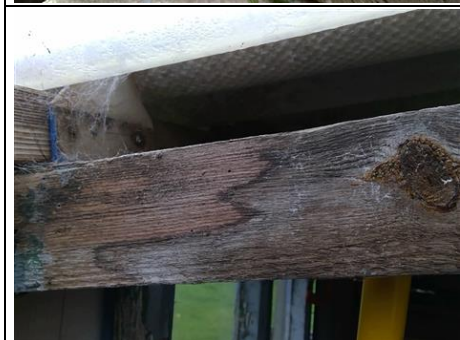
**Photo n° PhTer004**  
**Localisation :** Extérieur - Appenti  
**Ouvrage :** Plafond - plaques ondulées fibro ciment  
**Parasite :** Insectes à larves xylophages, Champignon de pourriture molle, Champignon de pourriture fibreuse  
**Indices :** orifices obturés ou non (présence sur tout l'élément concerné), présence de pourriture fibreuse, présence de pourriture molle (présence sur tout l'élément concerné)  
**Localisation sur croquis :** 004

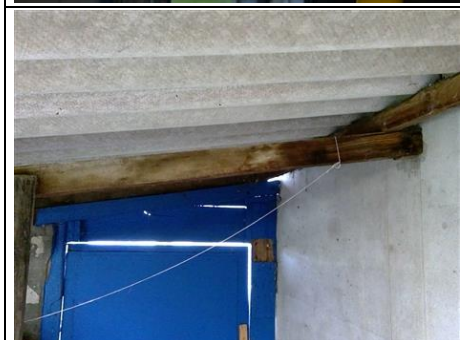
**Photo n° PhTer005**  
**Localisation :** Extérieur - Appenti  
**Ouvrage :** Plafond - plaques ondulées fibro ciment  
**Parasite :** Insectes à larves xylophages, Champignon de pourriture molle, Champignon de pourriture fibreuse  
**Indices :** orifices obturés ou non (présence sur tout l'élément concerné), présence de pourriture fibreuse, présence de pourriture molle (présence sur tout l'élément concerné)  
**Localisation sur croquis :** 005

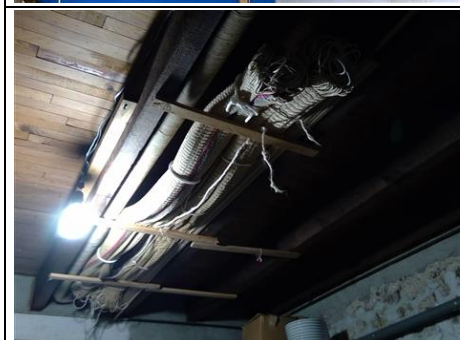
**Photo n° PhTer006**  
**Localisation :** Rez de Chaussée - Garage  
**Ouvrage :** Plafond - Poutres bois lames de parquet  
**Parasite :** Insectes à larves xylophages  
**Indices :** orifices obturés ou non (présence sur tout l'élément concerné)  
**Localisation sur croquis :** 006

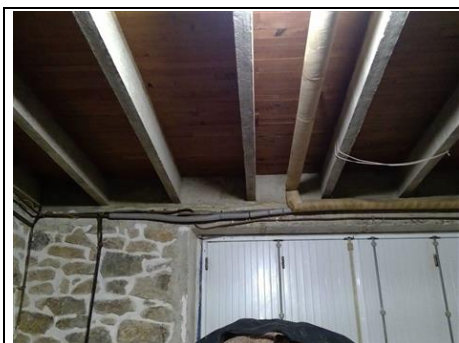
**Photo n° PhTer007**  
**Localisation :** Rez de Chaussée - Garage  
**Ouvrage :** Plafond - Poutres béton lames de parquet  
**Parasite :** Insectes à larves xylophages  
**Indices :** orifices obturés ou non (présence sur tout l'élément concerné)  
**Localisation sur croquis :** 007

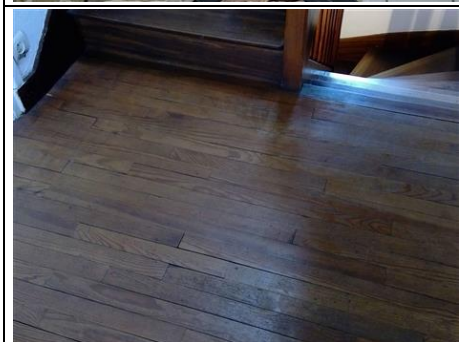
**Photo n° PhTer008**  
**Localisation :** Etage 1 - Palier 1  
**Ouvrage :** Sol - parquet  
**Parasite :** Insectes à larves xylophages  
**Indices :** orifices obturés ou non (présence sur tout l'élément concerné)  
**Localisation sur croquis :** 008

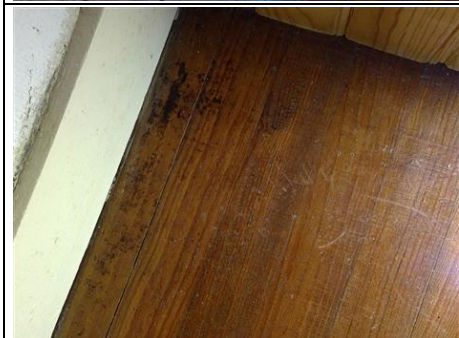
**Photo n° PhTer009**  
**Localisation :** Etage 1 - Chambre 1  
**Ouvrage :** Sol - parquet  
**Parasite :** Insectes à larves xylophages  
**Indices :** orifices obturés ou non (présence sur tout l'élément concerné)  
**Localisation sur croquis :** 009

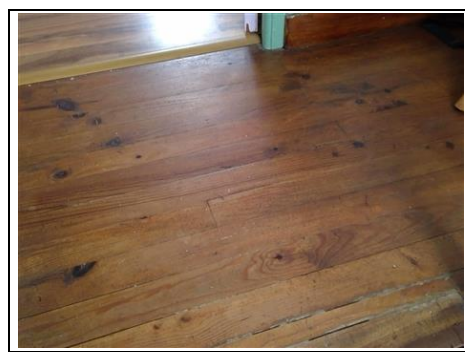
| | <p><b>Photo n° PhTer012</b><br/> <b>Localisation :</b> Etage 2 - Palier 2<br/> <b>Ouvrage :</b> Sol - parquet<br/> <b>Parasite :</b> Insectes à larves xylophages<br/> <b>Indices :</b> orifices obturés ou non (présence sur tout l'élément concerné)<br/> <b>Localisation sur croquis :</b> 013</p> |

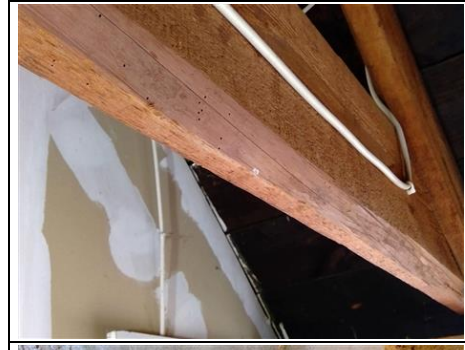
| | <p><b>Photo n° PhTer013</b><br/> <b>Localisation :</b> Etage 2 - Grenier<br/> <b>Ouvrage :</b> Plafond - Bois volige charpente traditionnelle<br/> <b>Parasite :</b> Insectes à larves xylophages<br/> <b>Indices :</b> orifices obturés ou non (présence sur tout l'élément concerné)<br/> <b>Localisation sur croquis :</b> 014</p> |

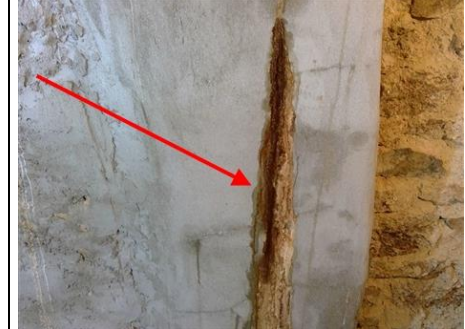
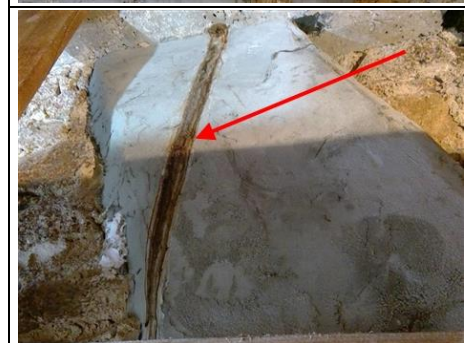
| | <p><b>Photo n° PhTer014</b><br/> <b>Localisation :</b> Etage 2 - Grenier<br/> <b>Ouvrage :</b> Mur - Maçonnerie<br/> <b>Informations complémentaires :</b> Présence de fissures et infiltration sur boisseau de cheminée<br/> <b>Localisation sur croquis :</b> 015</p> |
| | <p><b>Photo n° PhTer014</b><br/> <b>Localisation :</b> Etage 2 - Grenier<br/> <b>Ouvrage :</b> Mur - Maçonnerie<br/> <b>Informations complémentaires :</b> Présence de fissures et infiltration sur boisseau de cheminée<br/> <b>Localisation sur croquis :</b> 015</p> |
