# Dossier Technique Immobilier

Numéro de dossier : 5090  
Date du repérage : 04/02/2022

## Résumé de l'expertise n° 5090

Adresse : ..... **4 rue Albert Yvinec**

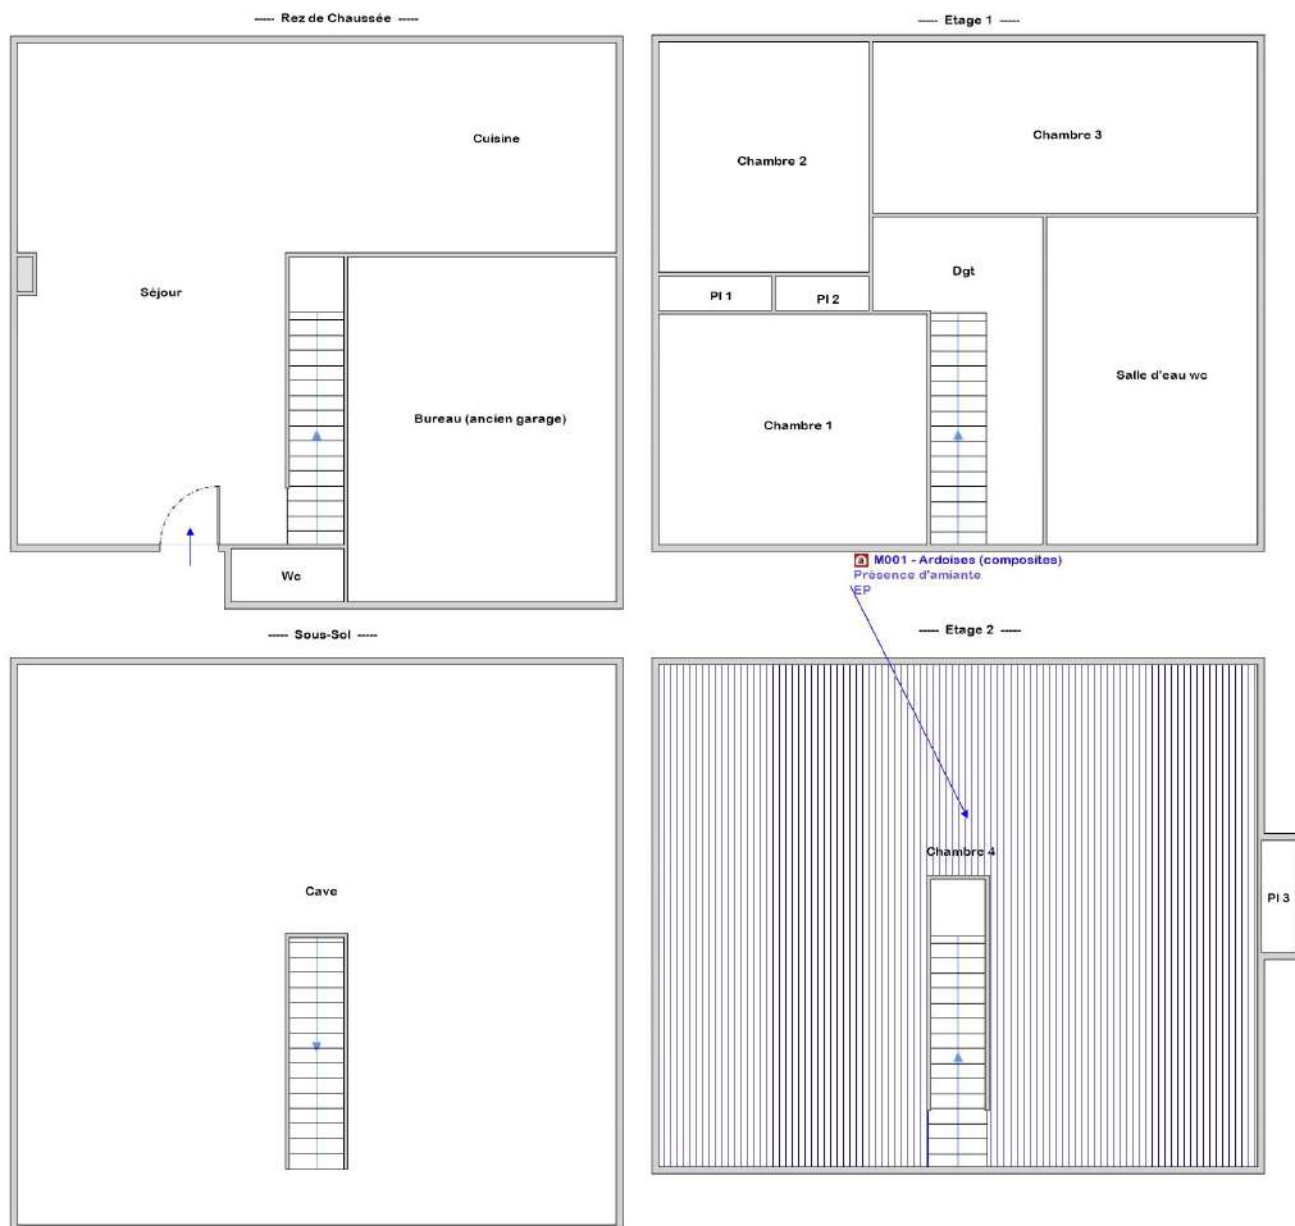
## 7.1 - Annexe - Schéma de repérage

Planche (croquis) de repérage technique effectué par le cabinet : Breiz'hab, auteur : Bertrand Cossec  
Dossier n° 5090 du 04/02/2022  
Adresse du bien : 4 rue Albert Yvinec 29200 BREST

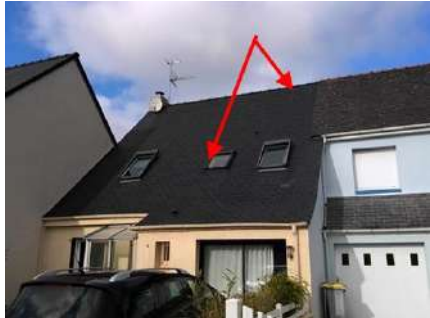
| Localisation | Identifiant + Description | Conclusion (justification) | Etat de conservation** et préconisations* | Photo |
|---|---|---|---|---|
| Parties extérieures | Identifiant: M001<br>Description: Ardoises (composites)<br>Liste selon annexe.13-9 du CSP: B | Présence d'amiante (sur jugement de l'opérateur) | Matériau non dégradé<br><br><b>Résultat</b> EP**<br><br><b>Préconisation :</b> Il est recommandé de réaliser une évaluation périodique. | |

| | <p>Photo n° PhA001<br/> Localisation : Parties extérieures<br/> Ouvrage : Toitures<br/> Partie d'ouvrage : Ardoises (composites)<br/> Description : Ardoises (composites)<br/> Localisation sur croquis : M001</p> |

Il convient donc de veiller au maintien du bon état de conservation des matériaux et produits contenant de l'amiante afin de remédier au plus tôt aux situations d'usure anormale ou de dégradation.

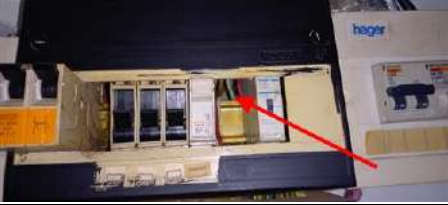
| | Photo PhEle001<br>Libellé de l'anomalie : B7.3 e L'installation électrique comporte au moins un dispositif de protection avec une partie active nue sous tension accessible.<br>Commentaire : Voir Tableau électrique |

**Il est conseillé de faire réaliser, dans les meilleurs délais et par un installateur électrique qualifié, les travaux permettant de lever au moins les anomalies relevées.**

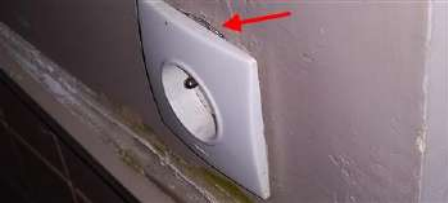
| | Photo PhEle002<br>Libellé de l'anomalie : B7.3 a L'Enveloppe d'au moins un matériel est manquante ou détériorée.<br>Commentaire : Notamment Chambre |
